## 関西国際空港へのアクセスを担う鉄道線の運転再開日について

2018年9月15日

別紙1 関西国際空港連絡橋 復旧工事状況 鉄道桁の移動

別紙2 関西国際空港連絡橋 復旧工事状況 軌道の補修

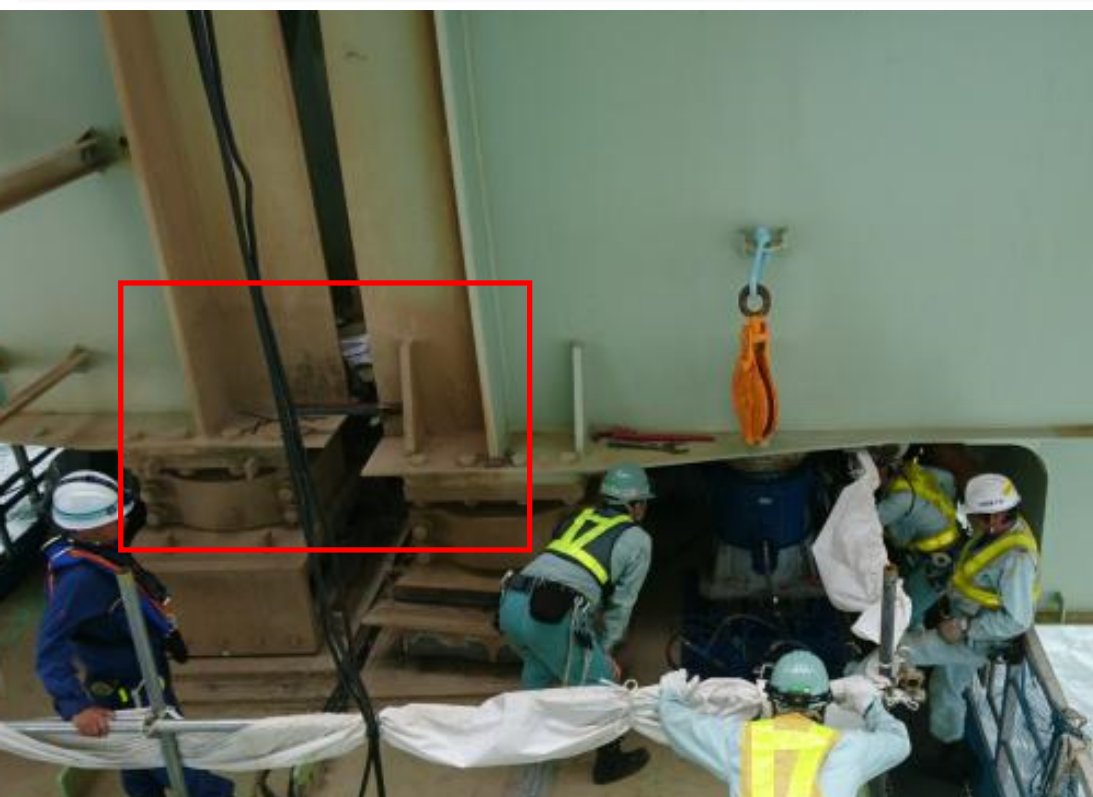
ジャッキアップ前 (9月14日 16時頃)

## ジャッキアップおよび桁の位置調整

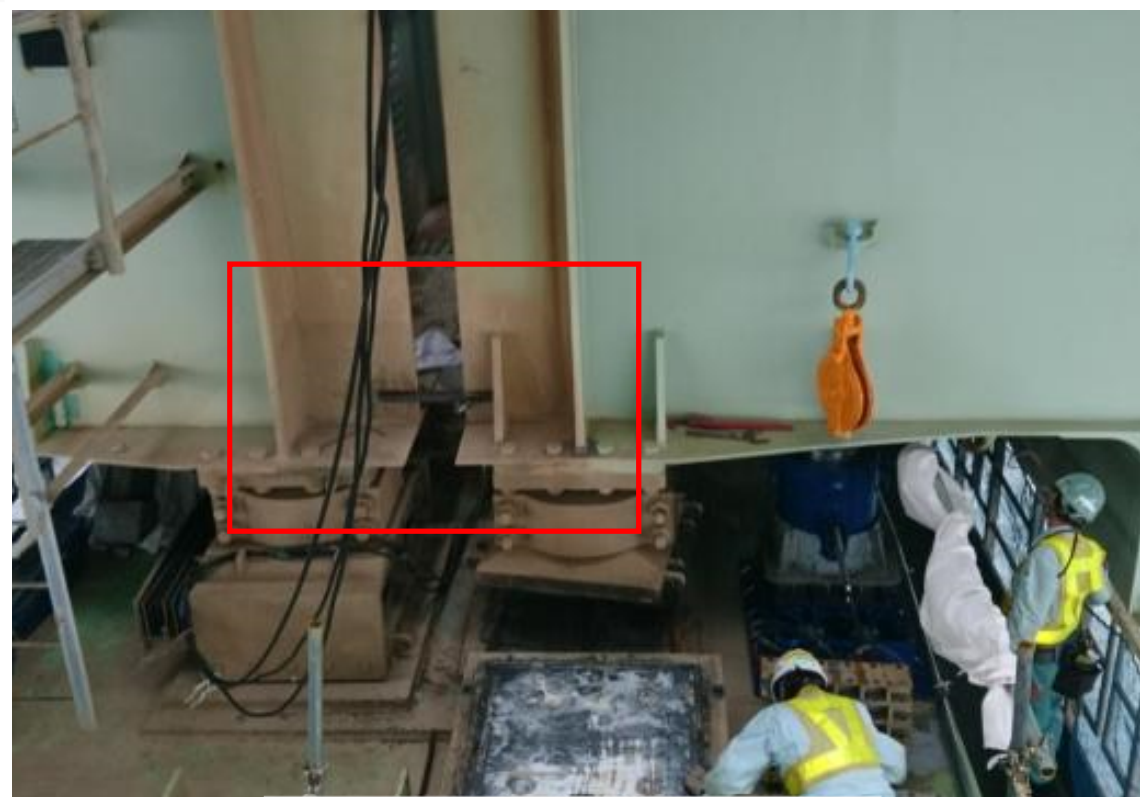
位置調整後 (9月14日 17時頃)

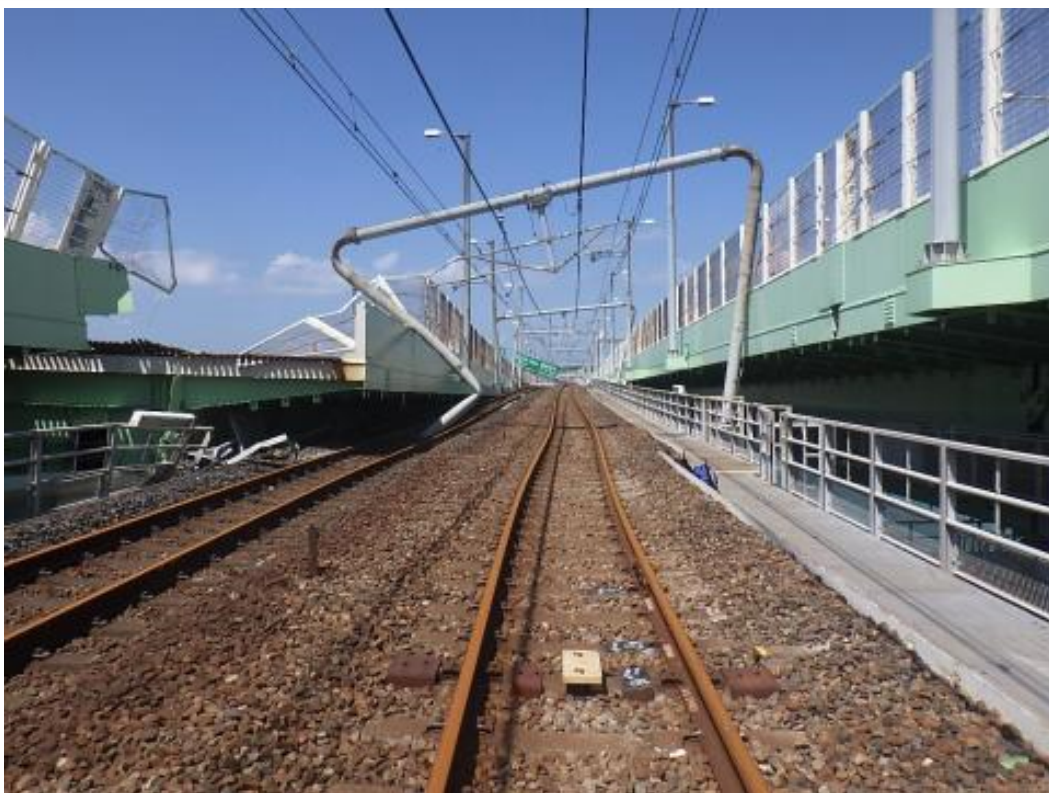
補修前 (9月5日 11時30分頃)

レールのゆがみの補修

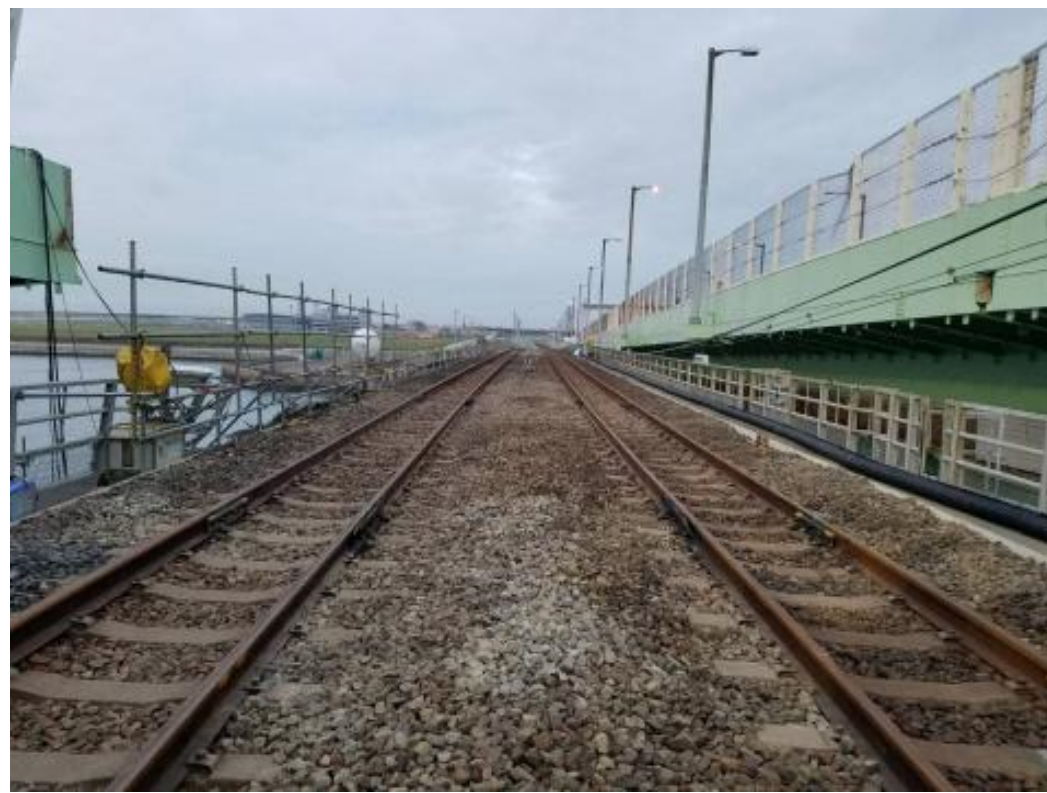
補修後 (9月15日 5時30分頃)
