## 関西空港駅での天井ボードの落下について

2018年12月5日（水曜日）午後10時11分頃、関西空港駅 4番線 起点方ホーム端付近の線路上に天井ボードが落下しました。

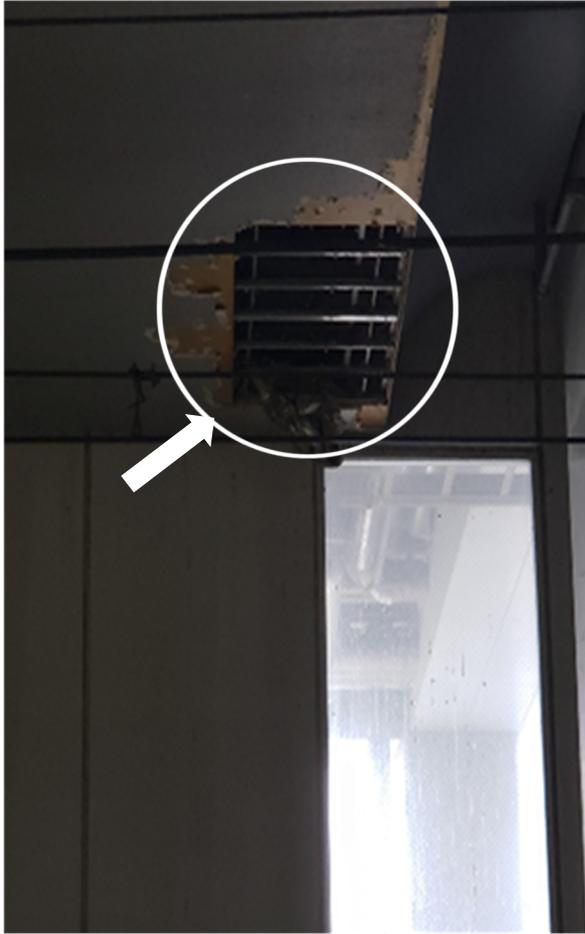
原因は、消火配管からの漏水事象により水が溜まり、天井ボードが吸水し重量が増加したこと及び強度低下により落下したものと推定されます。

落下した天井部分

落下した天井ボード周辺を12月6日未明に点検を実施し、他に落下のおそれのある天井ボードは発見されませんでした。今後は、駅構内の天井全ての点検と配管からの漏水の点検を実施してまいります。また、詳細な原因究明を行ったうえで、必要な対策を実施し、再発防止に努めます。

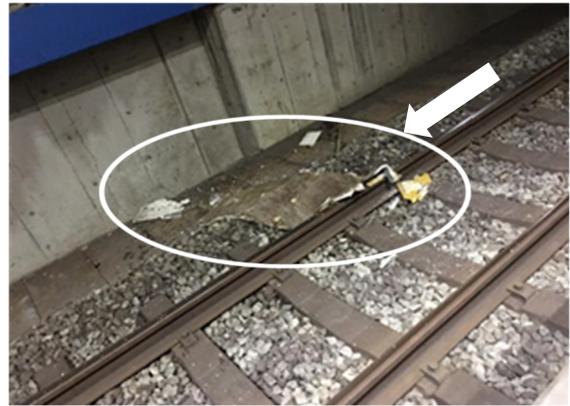
天井ボード（下張り材1枚 約1.8m×約0.9m 重さ約14kg、上張り材1枚 約0.6m×約0.3m 重さ約6kg）、ボード枠

落下したボード
